## 小原第3遺跡 小原台堡壘跡

(横須賀市No.466・477 遺跡)

調査期間 20110316～継続中

所在地 横須賀市走水

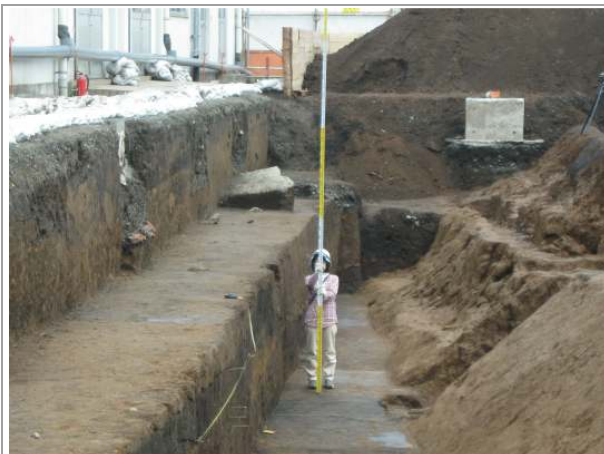
▲ 空壕

検出した遺構は、堡壘の外周を囲む空壕や、その空壕のさらに下をくぐって外面側の施設へぬける地下通路、地下通路に連結された換気坑などの堡壘の防衛に関わるものや、空壕の内側には連房状の小部屋が設えられたと考えられるレンガ構造物とそれらの出入口を結ぶ通路、排水施設など。さらに連房状のレンガ構造物に隣接して貯水タンクや浄水施設なども見つかっています。

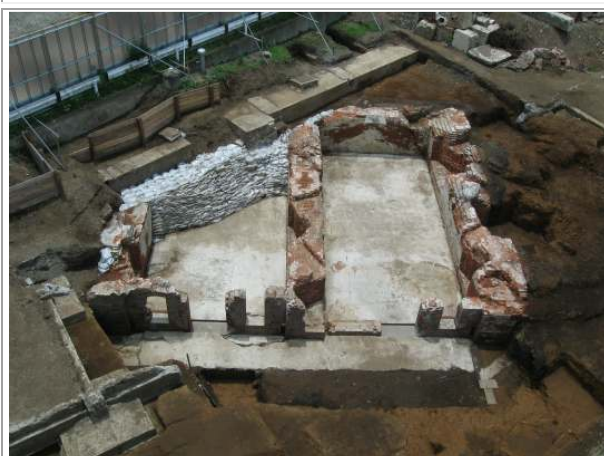
▲ 連房状レンガ構造物

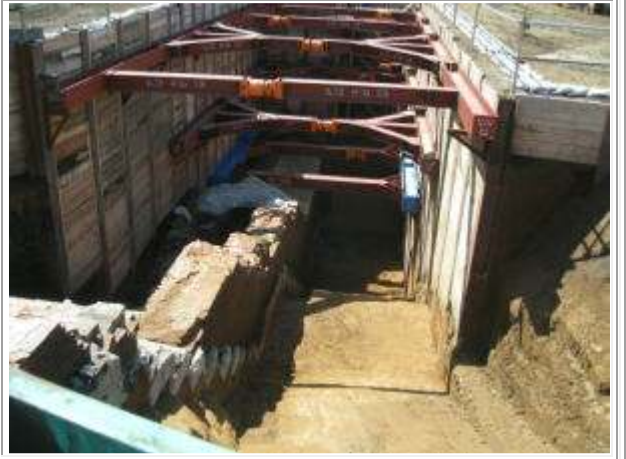
▲地下通路
