事例報告 2

津久井城跡(本城曲輪群地区)

(公財)かながわ考古学財団 調査研究部
企画調整課 相良英樹

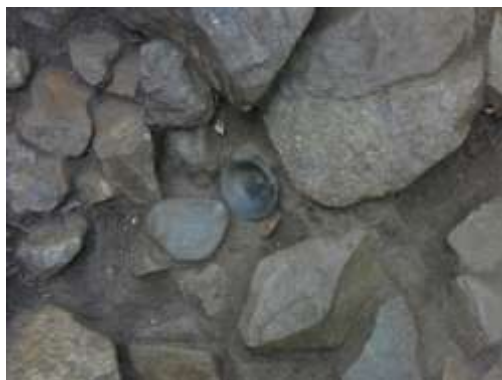
写真8 本城曲輪礫堆積内遺物

中箇所はこれまでの調査から曲輪のいたるところで確認されているが、特に虎口に堆積した状況が注目される。礫に混じって遺物も出土しており、自然崩落に伴う堆積ではなく、投げ込み等、人為的行為の可能性が考えられる。

平成 20 年から平成 22 年まで、3 次に渡る調査を行った結果、山頂部曲輪の構造をある程度把握することが出来た。石敷遺構・石列遺構などの分布状況から、折れを多用した通路および虎口の構造を一部把握することが出来た。「米蔵」曲輪から本城曲輪まで直進で 50m 程度の距離であるが、通路に沿った場合 150m の距離を測る。また、石敷遺構の一部には幅が狭い箇所あり、防御を意識した構造と言える。石組遺構は 8 箇所確認されており、曲輪の維持を目的とした排水施設と考えられる。調査を行った虎口は 4 箇所あり、すべてにおいて礫の堆積が認められた。角礫や円礫、遺物が混在して出土した状況から、廃城に伴う破却行為の一部と考えられるが、部分的な確認に留まっている。

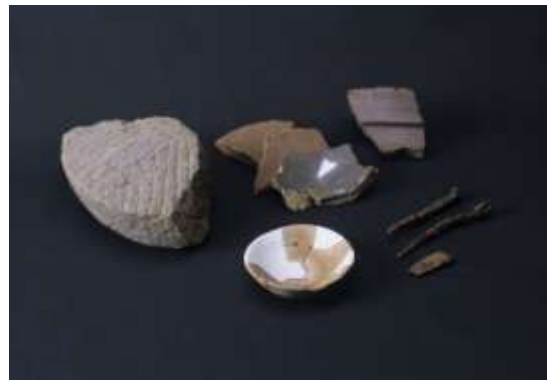
写真9 平成21年度調査出土遺物

平成 21 年度の調査では米曲輪から炭化材の集中した箇所が見つかり、土壌水洗を行った結果、炭化した種実が出土した。有用植物としてはイネとマメ科の種子が認められる。近隣の八王子城においてもイネおよびマメ類が出土している。
